L'ÉGLISE DE VEYRAC : APPORT DE LA FOUILLE

Guy Lintz

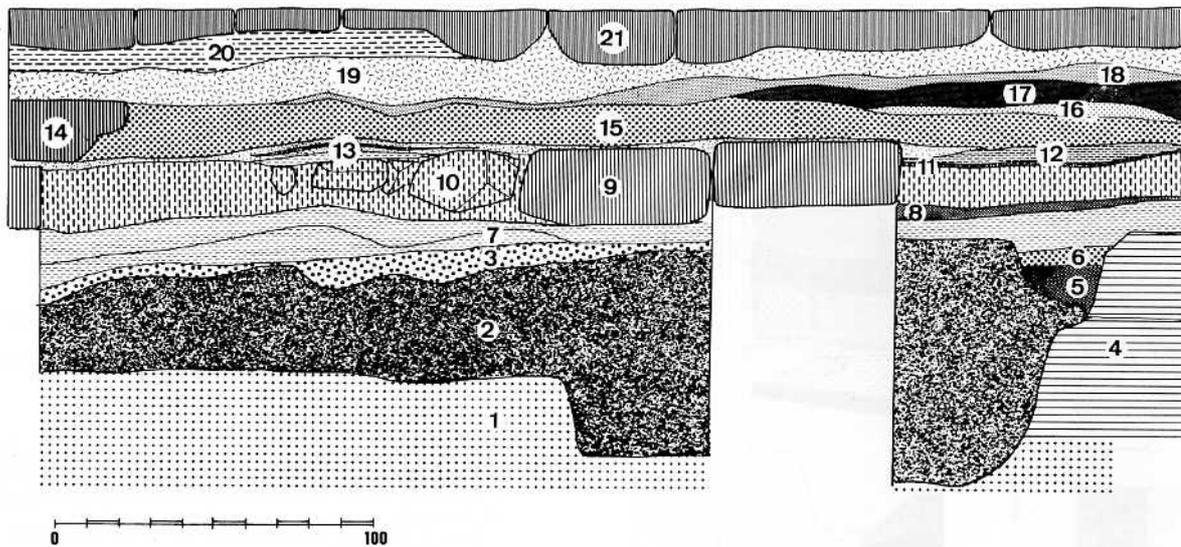
Fig. 3. A. — Secteur I - Coupe est.

I. — Avant la construction de l'église.

- Couche 1 : sol en place constitué de granit arénisé.
- Couche 2 : terre noire et grasse contenant quelques menus charbons de bois (paléosol). Sa surface est irrégulière.

II. — Edification de l'église.

- Couche 3 : éclats de pierres et débris de tuiles correspondant au niveau de chantier.
- Couche 4 : fondation du pilier sud du chœur constituée par un amas de pierres et de mortier surmonté par une grosse pierre. La couche 2 se poursuit contre la maçonnerie et la tranchée de fondation n'a pas été reconnue. Peut-être n'a-t-elle pas existé.
- Couche 5 : terre noire charbonneuse.
- Couche 6 : arène granitique. Ces deux couches comblent la partie supérieure de la tranchée de fondation du pilier sud.
- Couche 7 : couche de nivellement tassée constituée, dans sa partie supérieure, de terre brune avec des charbons et quelques nodules de mortier. Au-dessus, la couleur devient plus grise.
- Couche 8 : pellicule cendreuse localisée dans la partie ouest.
- Couche 9 : rangée de dalles de granit correspondant à l'embranchement du chœur roman.

III. — Surélévation du chœur.

- Couche 10 : pierres et pierrailles mêlées à de l'arène granitique. Cette couche, localisée sous le chœur, possède la même épaisseur que les dalles auxquelles elle s'est substituée.
- Couche 11 : fine pellicule charbonneuse.
- Couche 12 : argile.
- Couche 13 : mortier blanc dans lequel s'intercalent de fines pellicules de terre.
- Couche 14 : base de colonne retournée réutilisée dans un nouvel emmarchement du chœur.

IV. — Nouvelle surélévation du chœur.

- Couche 15 : mélange de tuf et de terre brune avec, dans la partie sud, des petites pierres arrondies.

V. — Exhaussement du chœur jusqu'au niveau actuel.

- Couche 16 : arène granitique jaune.
- Couche 17 : terre brune.
- Couche 18 : terre brune et tuf mélangés.
- Couche 19 : terre brun clair.
- Couche 20 : terre brune, plus foncée que la précédente.
- Couche 21 : dallage actuel.

Côté est de la fouille, la coupe montre en effet, depuis le sol en place, une succession de couches non perturbées qui se regroupent en cinq niveaux principaux (fig. 3A).

Le niveau I, antérieur à la construction de l'église, comprend le sol en place constitué par du granit arénisé, surmonté par une couche de terre noire et grasse contenant quelques menus charbons de bois (paléosol). Sa surface est irrégulière.

Le niveau II correspond à l'édification de l'église. Le niveau de chantier, caractérisé par de nombreux éclats de taille de pierre et de fragments de tuiles, surmonte directement la terre végétale qui est restée en place, simplement tranchée par les fondations de l'édifice. Par la suite, le gros œuvre terminé, le sol a été nivelé pour installer le dallage du chœur.

Le niveau III se rapporte à une première surélévation du niveau du sol du chœur, marquée par l'enlèvement partiel des dalles, à l'exception de la première rangée, qui servait d'emmarchement. C'est à ce moment que les irrégularités de la partie est des dalles furent supprimées afin que les dalles du chœur reposent bien à plat. Ce niveau inclut également une base de colonne retournée réutilisée dans un nouvel emmarchement du chœur et de fines couches de mortier blanc. Ces éléments suggèrent des travaux d'une certaine ampleur.

Au niveau V correspond un nouvel exhaussement du dallage du chœur jusqu'au niveau actuel. Il s'est vraisemblablement accompagné d'une surélévation générale du sol de l'église.

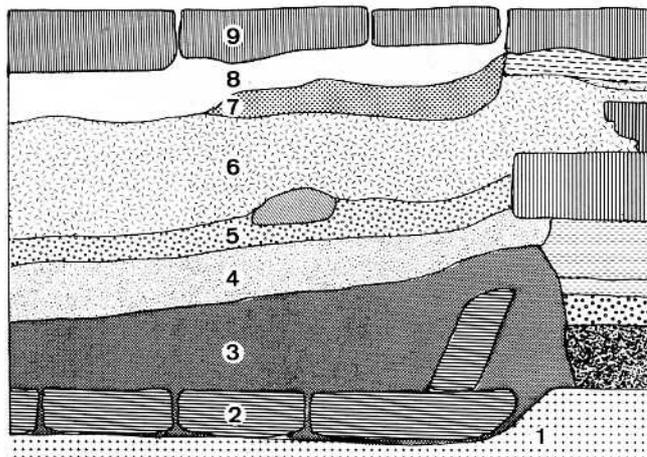
Fig. 4. B. — Secteur I - Coupe nord.

I. — Avant la construction de l'église.

- Couche 1 : granit arénisé légèrement entaillé par la mise en place d'une sépulture.

II. — Rien ne subsiste des couches correspondant à la construction de l'église, mais une tombe bâtie est contemporaine de la période d'utilisation de l'église à l'époque romane.

- Couche 2 : dalles de granit formant la base de la tombe bâtie.
- Couche 3 : terre noire, grasse, très proche de la terre végétale.

III. — Surélévation du chœur.

- Couche 4 : terre brune renfermant quelques ossements.
- Couche 5 : terre brun-jaune incluant de nombreux débris de mortier.

IV. — Nouvelle surélévation du chœur.

- Couche 6 : mélange d'arène granitique et de terre brune.

V. — Cette phase qui, dans le chœur, correspondait à un exhaussement du dallage n'est pas marquée ici.

VI. — Exhaussement de la partie précédant le chœur.

- Couche 7 : terre grise avec de petites pierres et débris de mortier.
- Couche 8 : terre très meuble, gris jaunâtre, incluant également des pierres et du mortier.
- Couche 9 : dallage actuel. Beaucoup de dalles ne sont pas usées, contrairement à celles de la partie ancienne du chœur.

Côté nord, la coupe qui est apparue en limite de fouille apporte des renseignements complémentaires dans la mesure où elle inclut, à sa base, une tombe bâtie (fig. 4B). Par ailleurs, sa partie supé-

rieure comprend une phase supplémentaire marquée par l'agrandissement du chœur. Les couches de la partie est de la coupe se raccordent à angle droit avec celles de la coupe nord. Elles sont par conséquent identiques.

Rien ne subsiste des couches correspondant à la construction de l'église, mais une tombe bâtie est contemporaine de la période d'utilisation de l'église à l'époque romane.

Par contre, les niveaux III et IV, nettement différenciés, montrent que les deux surélévations du niveau du dallage du chœur correspondent également à une élévation du niveau de la nef.

Le niveau V qui, dans le chœur, correspondait à un exhaussement du dallage, n'est pas marqué ici.

Le niveau VI se rapporte à l'exhaussement, vraisemblablement récent, du niveau du sol de la partie précédant le chœur. Il comporte une couche de terre grise avec de petites pierres et débris de mortier, surmontée d'une couche de terre très meuble, gris jaunâtre, incluant également des pierres et du mortier. Beaucoup de dalles recouvrant cette partie ne sont pas usées, contrairement à celles de la partie ancienne du chœur.

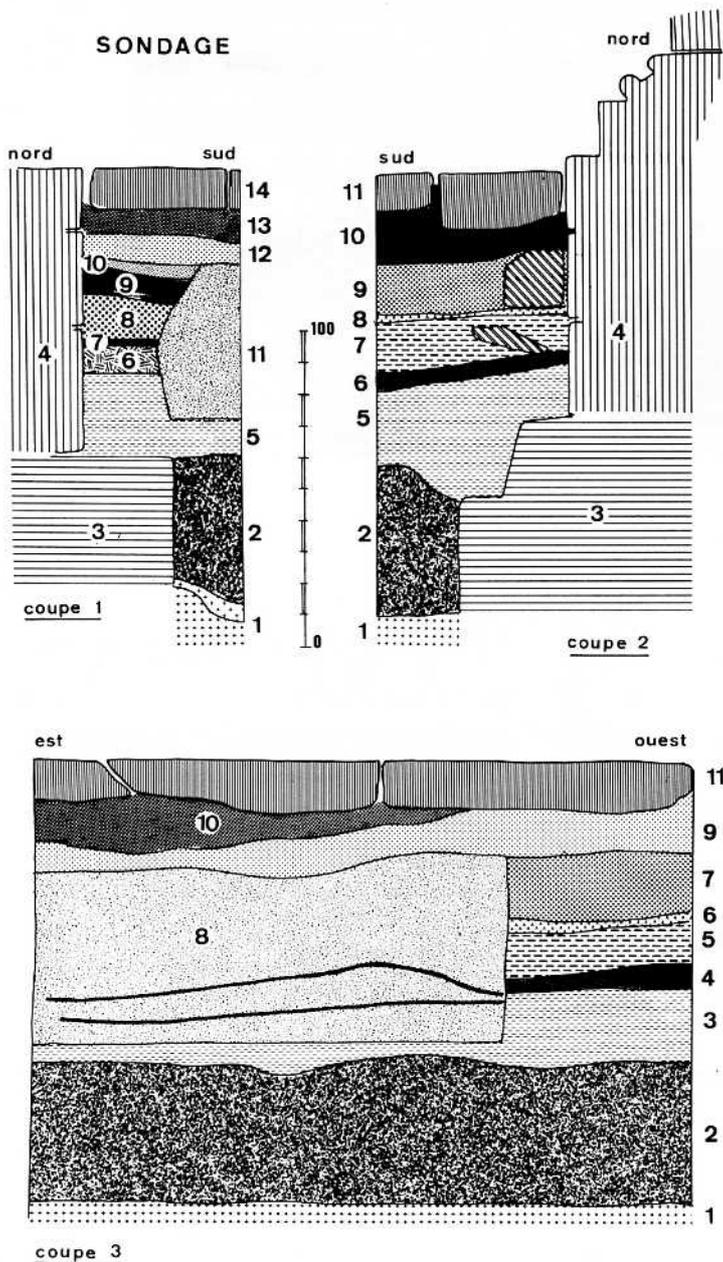
Fig. 5. A. — Secteur II - Coupe est (n° 1).

I. — Le sol naturel.

- Couche 1 : arène granitique, décomposée dans sa partie supérieure.
- Couche 2 : terre noire et grasse.

Ces deux couches sont présentes dans toutes les coupes de sondage

II. — Edification de l'église.

- Couche 3 : fondation du chevet.
- Couche 4 : partie inférieure du mur constitué de trois lits de grès appareillé. Le sommet coïncide avec le niveau du dallage actuel.
- Couche 5 : terre brune tassée et stratifiée dans la partie supérieure de la couche.
- Couche 6 : terre grise incluant des débris de mortier blanc et de fragments de verre.
- Couche 7 : pellicule noire, cendreuse.

III. — Surélévation du chœur.

- Couche 8 : arène granitique, légèrement grise vers le bas, ocre-jaune vers le haut, avec beaucoup de pierres.

IV. — Nouvelle surélévation du chœur.

- Couche 9 : terre brune renfermant des débris de tuiles courbes et de nodules d'argile.
- Couche 10 : sable gris.
- Couche 11 : sépulture avec cercueil.

V. — Exhaussement du chœur jusqu'au niveau actuel.

- Couche 12 : terre brune.
- Couche 13 : arène granitique de couleur clair.
- Couche 14 : dallage actuel.

B. — Coupe ouest (n° 2).

- I et II. — Sol naturel et niveau de construction de l'église.
- Les couches 1 à 5 sont identiques à celles de la coupe est.
 - Couche 6 : terre noire meuble.

III. — Première surélévation du chœur.

- Couche 7 : terre brune, sableuse, avec pierres.
- Couche 8 : pellicule de mortier blanc.

IV. — Seconde surélévation du chœur.

- Couche 9 : arène granitique gris jaunâtre avec des débris de mortier

V. — Exhaussement du chœur à son niveau actuel.

- Couche 10 : terre brune incluant divers débris de pierre et de mortier
- Couche 11 : dallage actuel.

C. — Coupe sud (n° 3).

Les couches décrites dans la coupe précédente, à l'exception des n° 3 et 4, se retrouvent dans cette coupe. Il faut y ajouter :

- La couche 9 qui correspond à la fosse d'une sépulture en cercueil.
- La couche 11 se retrouve dans la coupe est.

La fouille de ce secteur, inférieure à 2 m², avait pour objet l'étude stratigraphique du chœur. Les observations effectuées lors de cette opération nous ont permis de mieux comprendre la stratigraphie du chœur déjà décrite. Nous y retrouvons la même succession de niveaux avec toutefois quelques différences dans la composition des couches qui les constituent (fig. 5A) :

— Le niveau I correspond au sol naturel et comprend l'arène granitique, décomposée dans sa partie supérieure, surmontée de terre noire et grasse.

— Le niveau II s'applique à l'édification de l'église. La tranchée de fondation du mur nord du chœur entaille les deux couches du sol naturel. Des moellons enrobés de mortier constituent la fondation du chevet, largement débordante. Elle est surmontée de trois lits de grand appareil qui, dans l'édifice roman, constituaient un soubassement de 0,50 m de hauteur. La couche 6 de la coupe 1 qui inclut du mortier blanc et des débris de verre correspond vraisemblablement à la phase d'achèvement des travaux de construction.

— Le niveau III, première surélévation du niveau du sol du chœur, est marqué par une couche

de pierres et de terre sablonneuse. La pellicule de mortier blanc visible dans la coupe ouest (fig. 5, coupe 2, couche 8) paraît identique à celle rencontrée dans la coupe est du secteur I (fig. 3, coupe est, couche 13); elles peuvent correspondre à une réfection des enduits. Ce niveau a livré une dizaine de monnaies dont les plus récentes sont des monnaies portugaises de Jean 1^{er} (1383-1433).

— Le niveau IV, nouvelle surélévation du chœur, est marqué par une couche de terre brune renfermant des débris de tuiles courbes et des nodules d'argile et une couche de sable gris vers l'est, plus jaune vers l'ouest où la couche précédente n'existe plus. Ce niveau ainsi que les niveaux antérieurs sont recoupés par une sépulture visible dans les coupes est et sud.

— Le niveau V marque l'exhaussement du chœur jusqu'au niveau actuel. Il est postérieur à la sépulture mentionnée ci-dessus.

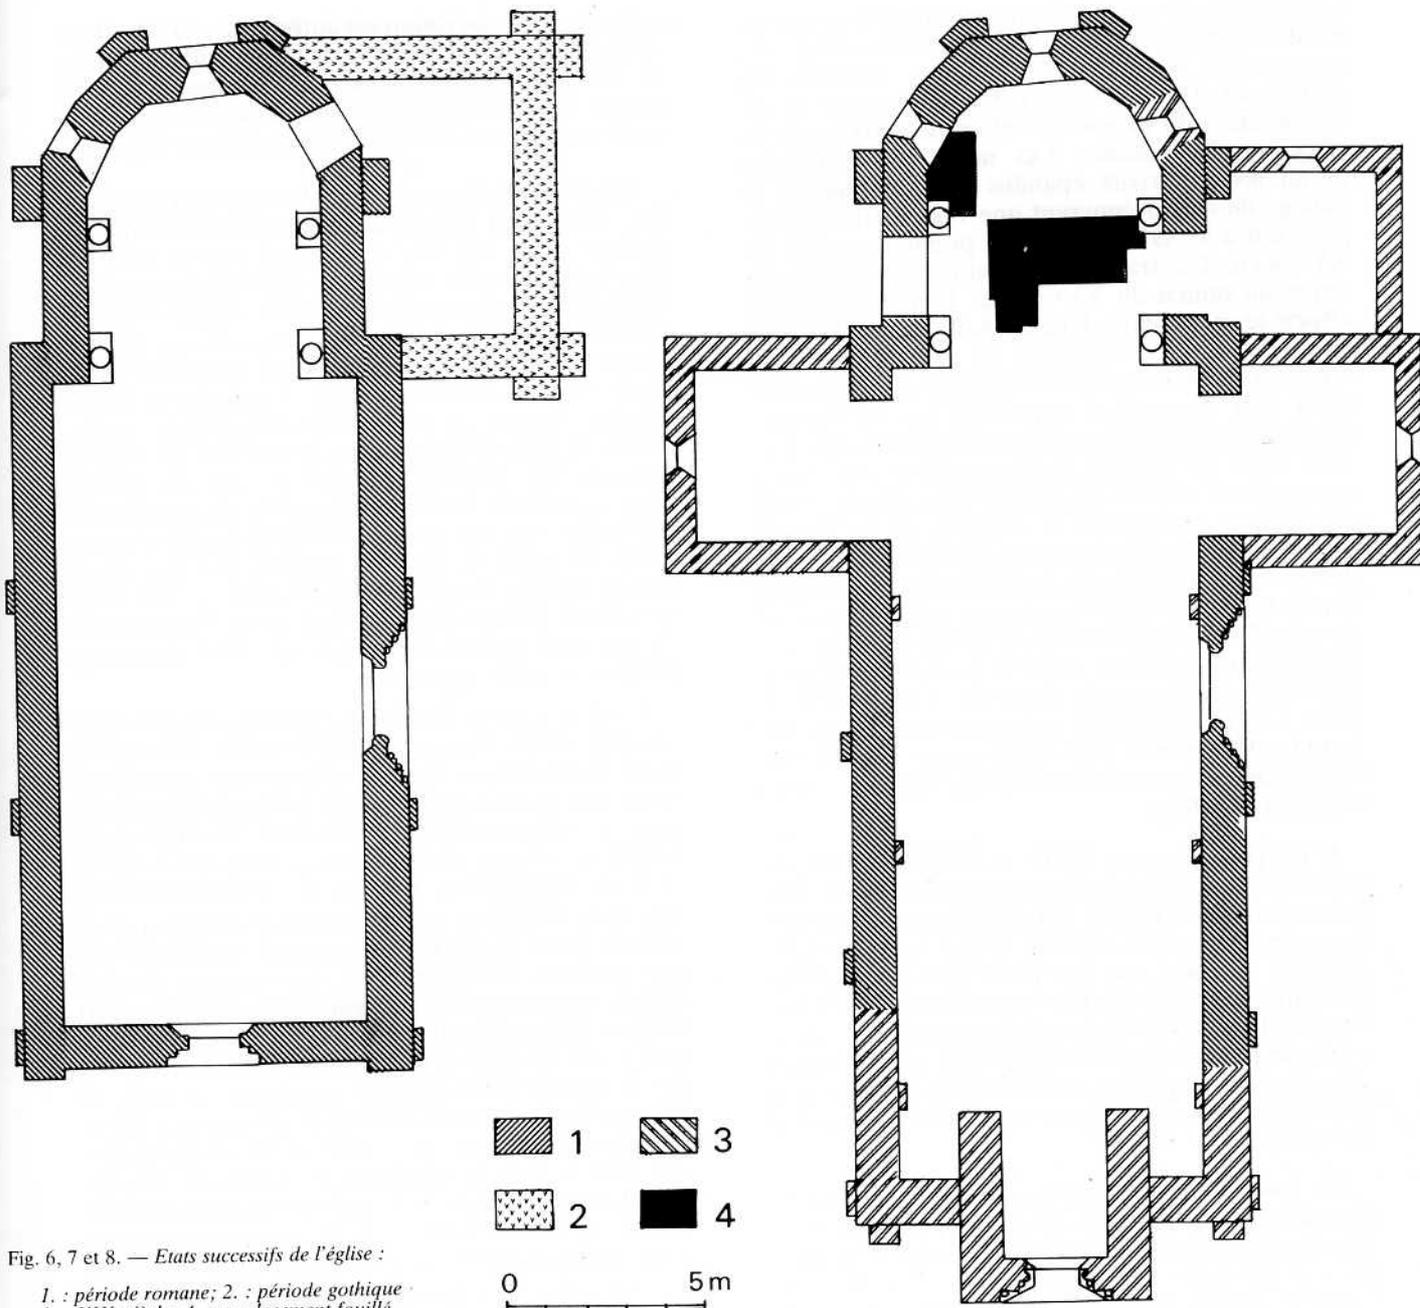
Fig. 6, 7 et 8. — Etats successifs de l'église :

1. : période romane; 2. : période gothique
3. : XIX^e siècle; 4. : emplacement fouillé.

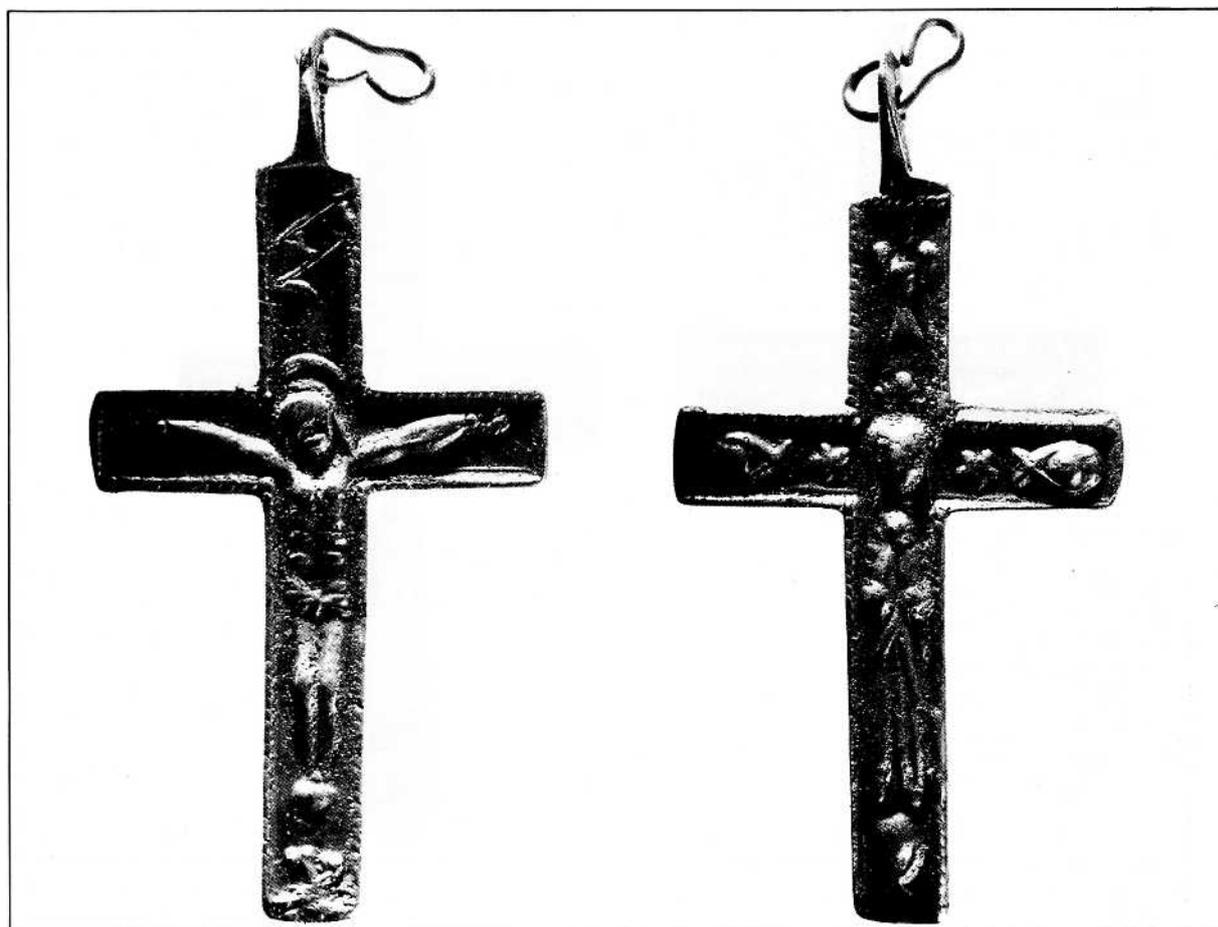
Fig. 9 — Croix de chapelet.

Deux croix de chapelet en bronze furent découvertes dans les terres remaniées, au-dessus des sépultures.

La première mesure, y compris l'anneau de sus-

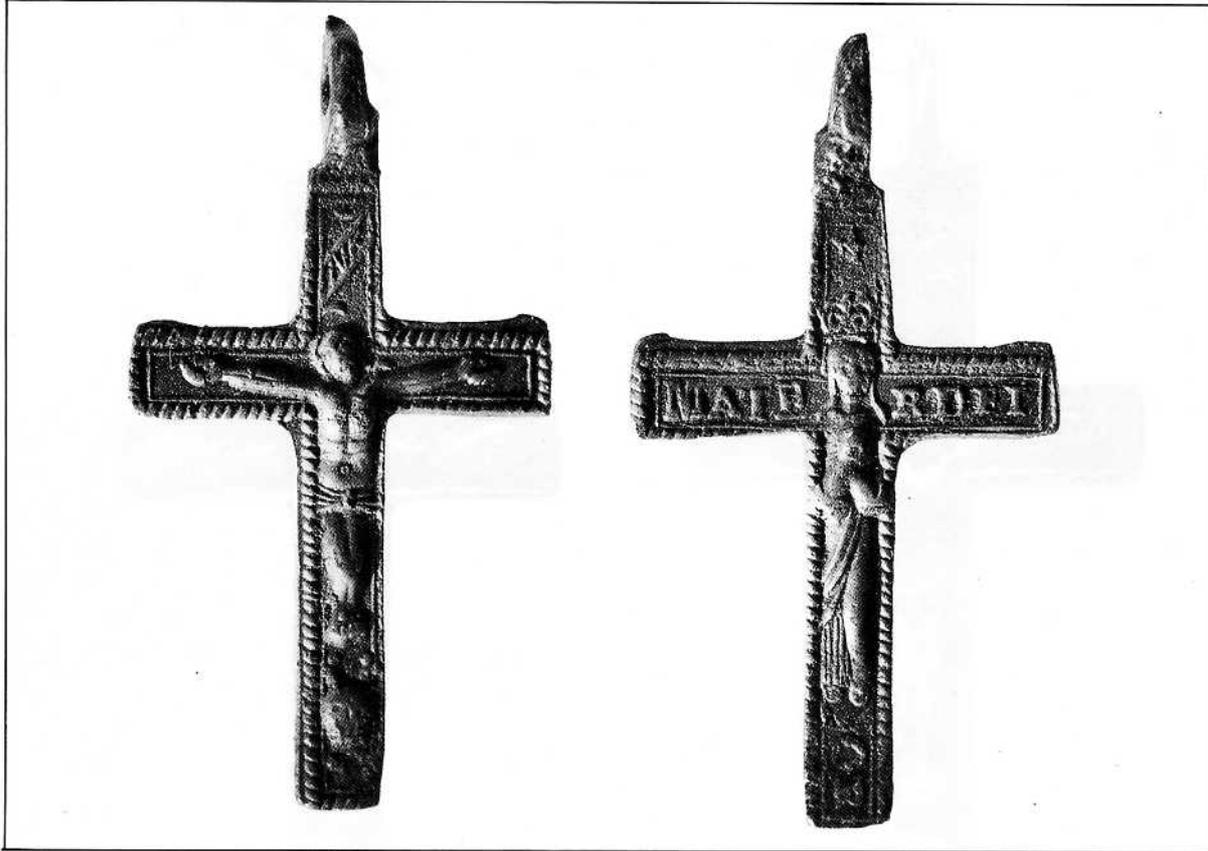
Fig. 10. — Croix de chapelet.

un autre aux pieds. Sous les pieds se trouve une tête de mort posée sur deux os croisés. Sur le haut de la croix, seul le trou de fixation de l'inscription subsiste.

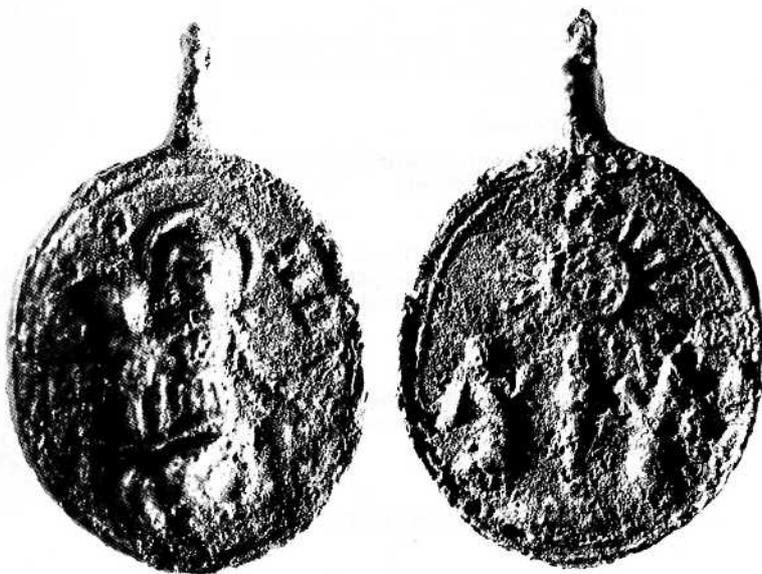
Fig. 12. — Médaille.

Une petite médaille ovale très corrodée, également recueillie dans les terres remaniées, représente une Vierge à l'enfant assise, auréolée, avec le Christ debout sur ses genoux (fig. 12). La légende, peu lisible, comporte les lettres SM MDN. Au revers, un ostensor est accolé de deux anges agenouillés.
